Organismo Internacional de Energía Atómica

Reducción de riesgos de fuentes utilizadas en el sector industrial

Fuentes
radiactivas
selladas

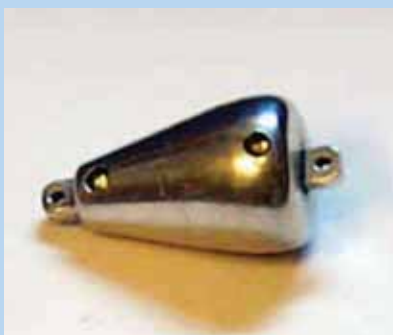
Fuente de radiografía industrial. Este tipo de fuente se utilizó en EE.UU. durante los decenios de 1930 y 1940 para inspeccionar las soldaduras y la fundición de metales.

Uno de los usos industriales más corrientes de las fuentes radiactivas es la radiografía gamma, utilizada en el análisis no destructivo de soldaduras, como en las tuberías de gas y agua. En la radiografía gamma, la fuente se coloca en un dispositivo blindado y se desplaza a través de un tubo guía hacia un colimador dentro de la tubería. Los haces de radiación controlados se emiten desde la fuente (de ordinario iridio 192) a través de la soldadura hacia la película fotográfica. La radiografía resultante mostrará cualquier defecto de la soldadura.

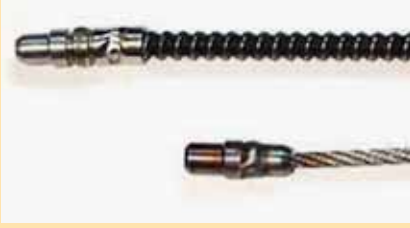
Fuentes de radiografía industrial emisoras de rayos gamma, utilizadas para radiografiar metales gruesos y penetrar áreas confinadas.

Una pequeña cápsula

metálica en un extremo de un cable flexible contiene 1,1 a 3,7 TBq (30 a 100 curios) de iridio 192 o cobalto 60. Fotografías y derecho de autor 1999: Oak Ridge Associated Universities.

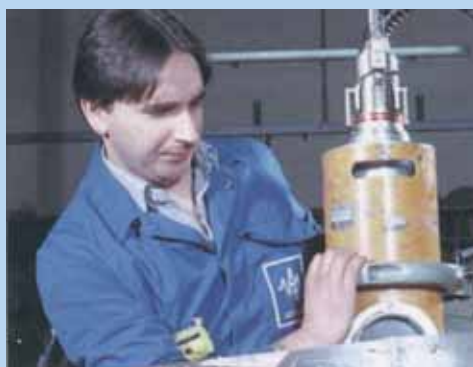
Fotografía de la portada: Uso de DTL en radiografía industrial (dosímetro termoluminiscente en un receptáculo especial).
